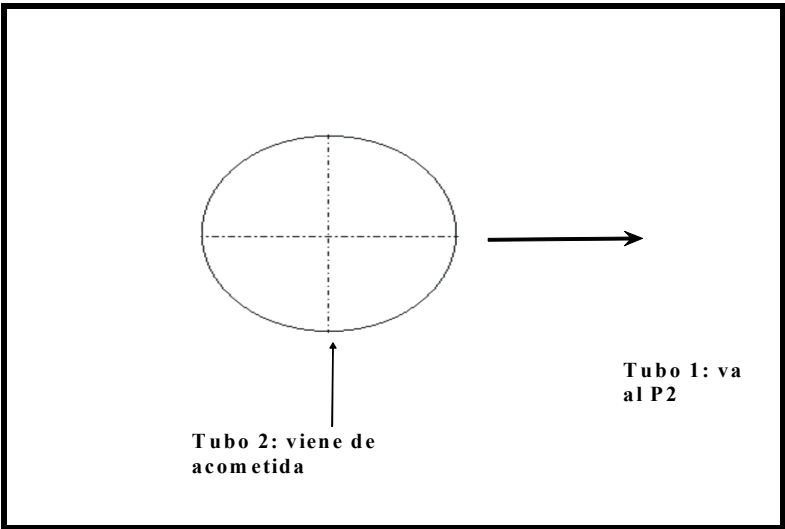
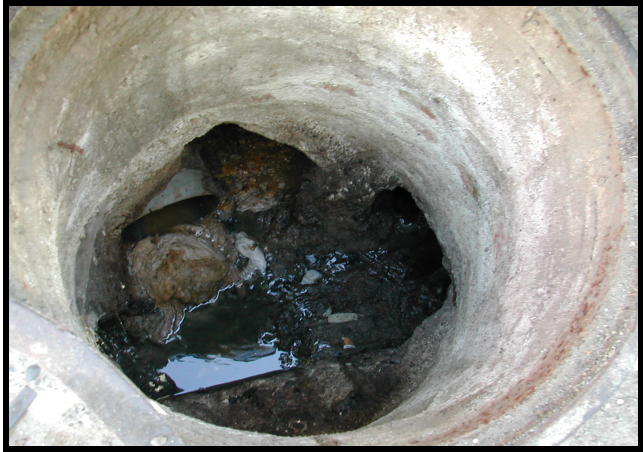
Nº DE POZO: 1

Cota de Tapa: 4,49 Observaciones:  
Cota de Solera: 3,59  
Profundidad del Pozo: 0,9

| Datos del Tubo: | Tubo 1 | Tubo 2 | Tubo 3 | Tubo 4 | Tubo 5 | Tubo 6 | Tubo 7 |
|---|---|---|---|---|---|---|---|
| Generatriz Inferior: | 0,9 | 0 | 0 | 0 | 0 | 0 | 0 |
| Diametro mm: | 300 | 0 | 0 | 0 | 0 | 0 | 0 |
| Tipo de Material: | hormigon | | | | | | |

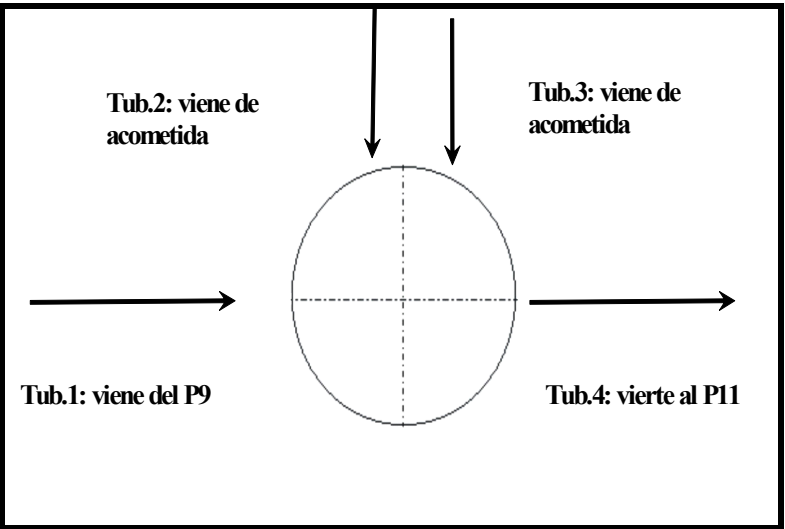
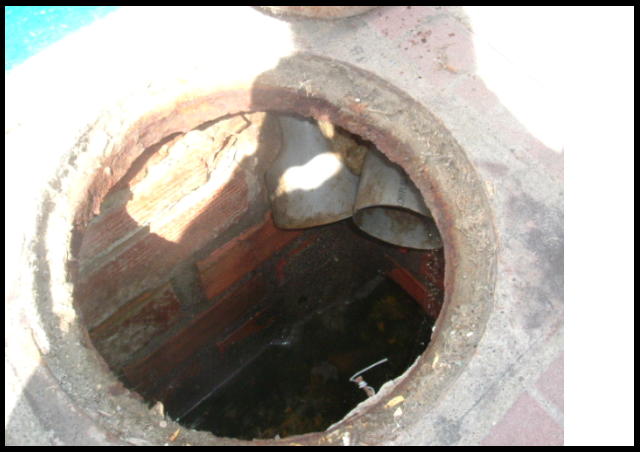
Nº DE POZO: 10

Cota de Tapa: 3,99 Observaciones:  
Cota de Solera: 3,31  
Profundidad del Pozo: 0,68

| Datos del Tubo: | Tubo 1 | Tubo 2 | Tubo 3 | Tubo 4 | Tubo 5 | Tubo 6 | Tubo 7 |
|---|---|---|---|---|---|---|---|
| Generatriz Inferior: | 0,68 | 0,15 | 0,15 | 0,68 | 0 | 0 | 0 |

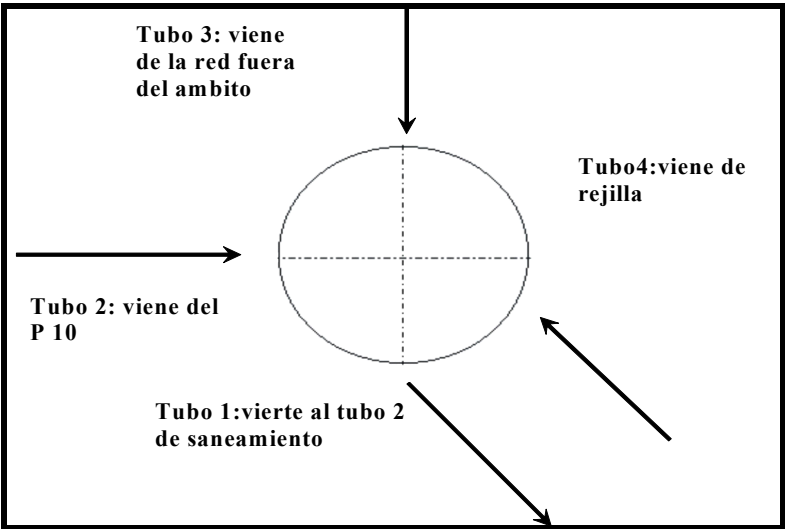
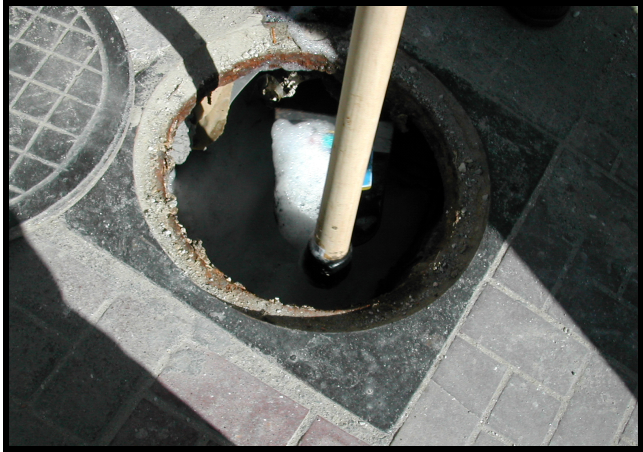
Nº DE POZO: 11

Cota de Tapa: 3,85 Observaciones:  
Cota de Solera: 3,15  
Profundidad del Pozo: 0,7

| Datos del Tubo: | Tubo 1 | Tubo 2 | Tubo 3 | Tubo 4 | Tubo 5 | Tubo 6 | Tubo 7 |
|---|---|---|---|---|---|---|---|
| Generatriz Inferior: | 0,7 | 0,7 | 0,7 | 0,2 | 0 | 0 | 0 |

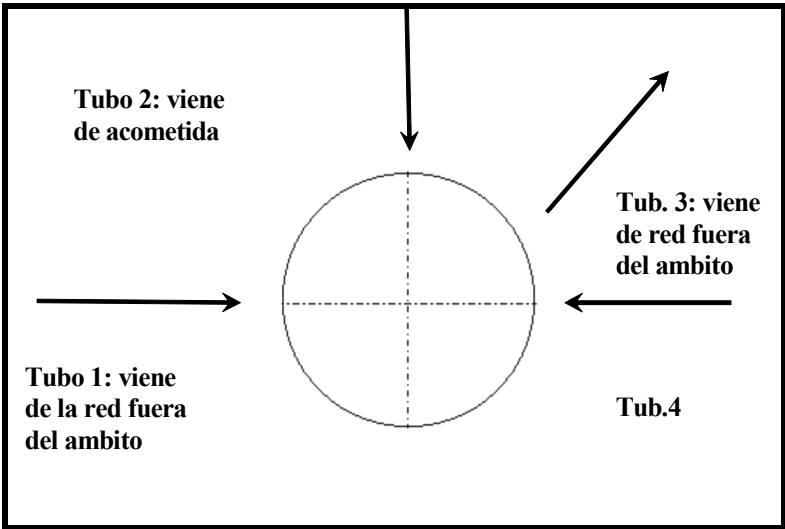
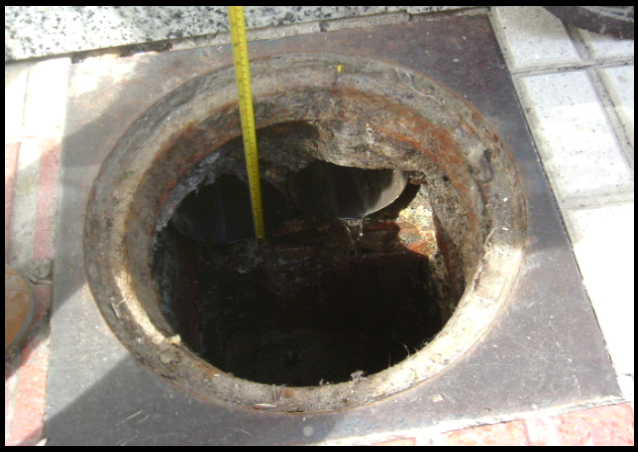
Nº DE POZO: 12

Cota de Tapa: 3,60 Observaciones:  
Cota de Solera: 2,3  
Profundidad del Pozo: 1,3

| Datos del Tubo: | Tubo 1 | Tubo 2 | Tubo 3 | Tubo 4 | Tubo 5 | Tubo 6 | Tubo 7 |
|---|---|---|---|---|---|---|---|
| Generatriz Inferior: | 1,05 | 1,05 | 1,3 | 0,3 | 0 | 0 | 0 |

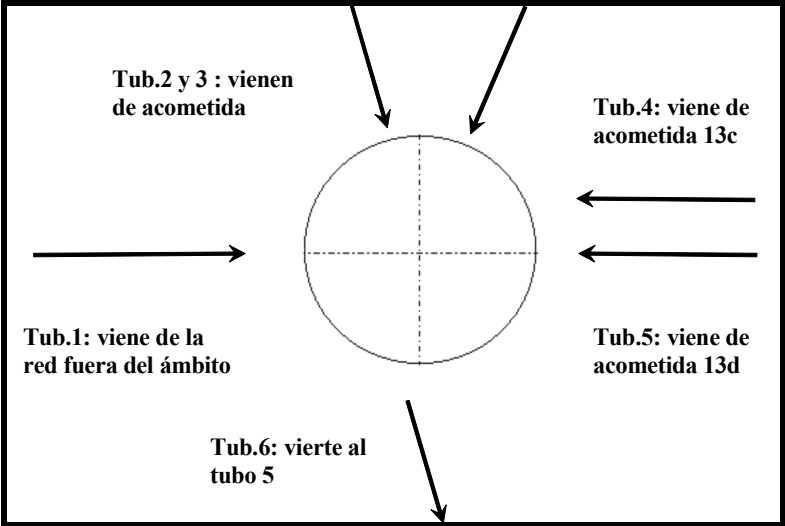
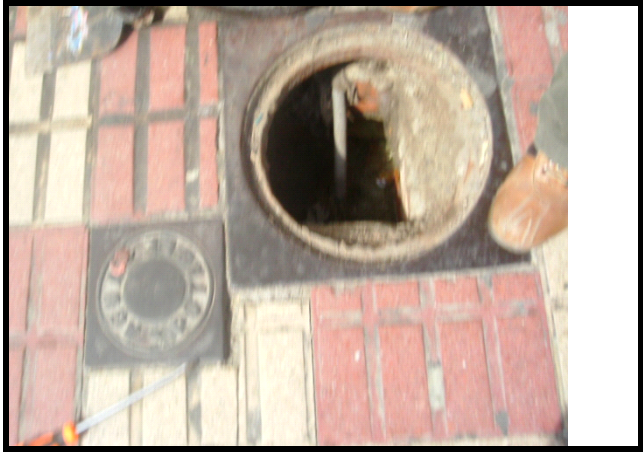
Nº DE POZO: 13

Cota de Tapa: 3,60 Observaciones:  
Cota de Solera: 3,1  
Profundidad del Pozo: 0,5

| Datos del Tubo: | Tubo 1 | Tubo 2 | Tubo 3 | Tubo 4 | Tubo 5 | Tubo 6 | Tubo 7 |
|---|---|---|---|---|---|---|---|
| Generatriz Inferior: | 0,5 | 0,37 | 0,37 | 0,5 | 0 | 0 | 0 |
| Diametro mm: | 0 | 100 | 100 | 0 | 0 | 0 | 0 |
| Tipo de Material: | | pvc | pvc | | | | |

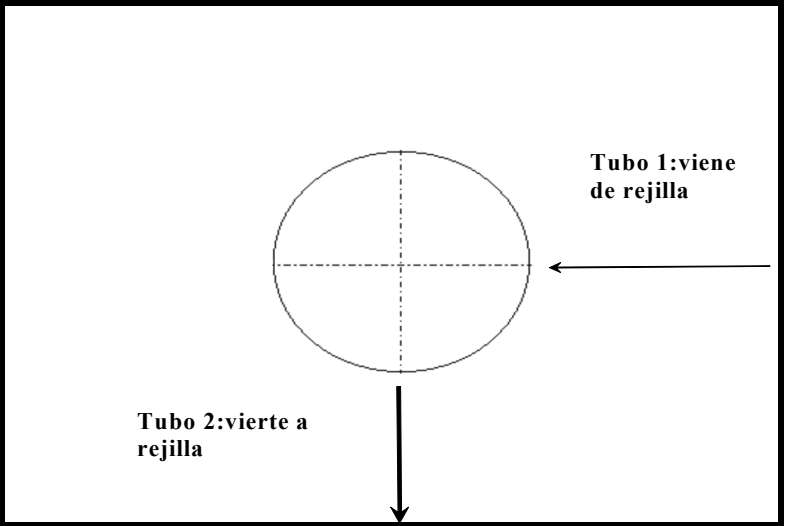
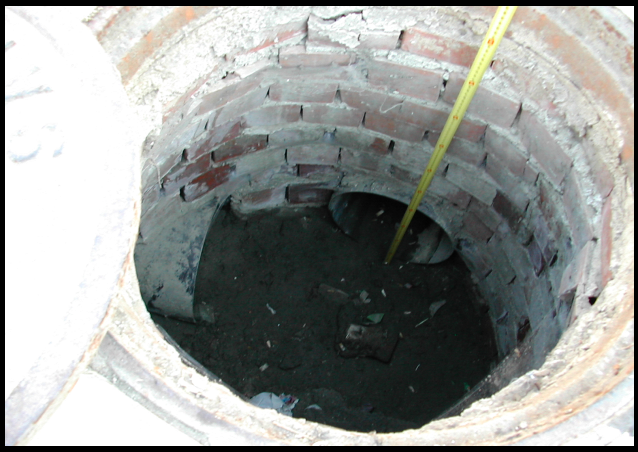
Nº DE POZO: 14

Cota de Tapa: 3,82 Observaciones:  
Cota de Solera: 2,67  
Profundidad del Pozo: 1,15

| Datos del Tubo: | Tubo 1 | Tubo 2 | Tubo 3 | Tubo 4 | Tubo 5 | Tubo 6 | Tubo 7 |
|---|---|---|---|---|---|---|---|
| Generatriz Inferior: | 0 | 1,15 | 0 | 0 | 0 | 0 | 0 |
| Diametro mm: | 0 | 400 | 0 | 0 | 0 | 0 | 0 |
| Tipo de Material: | | hormigon | | | | | |

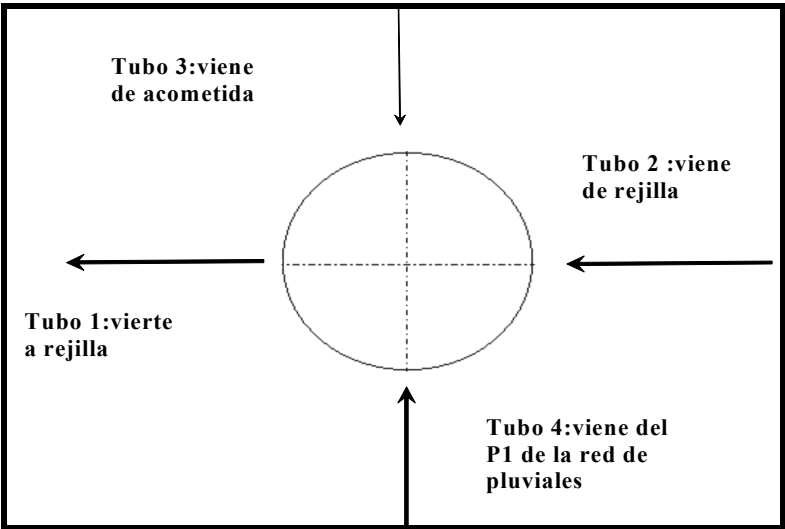
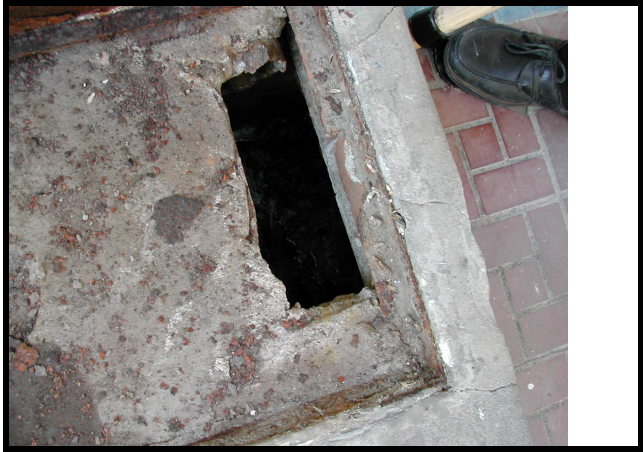
Nº DE POZO: 15

Cota de Tapa: 3,79 Observaciones:  
Cota de Solera: 2,94  
Profundidad del Pozo: 85

| Datos del Tubo: | Tubo 1 | Tubo 2 | Tubo 3 | Tubo 4 | Tubo 5 | Tubo 6 | Tubo 7 |
|---|---|---|---|---|---|---|---|
| Diametro mm: | 400 | 0 | 0 | 0 | 0 | 0 | 0 |
| Tipo de Material: | hormigon | | | | | | |

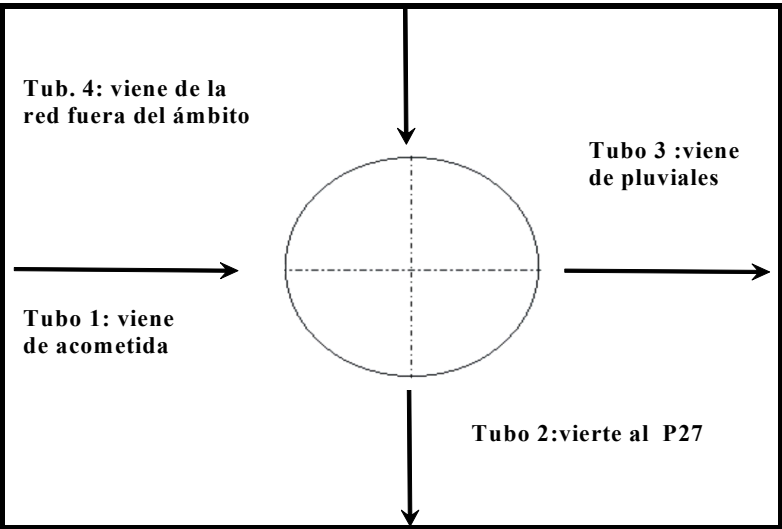
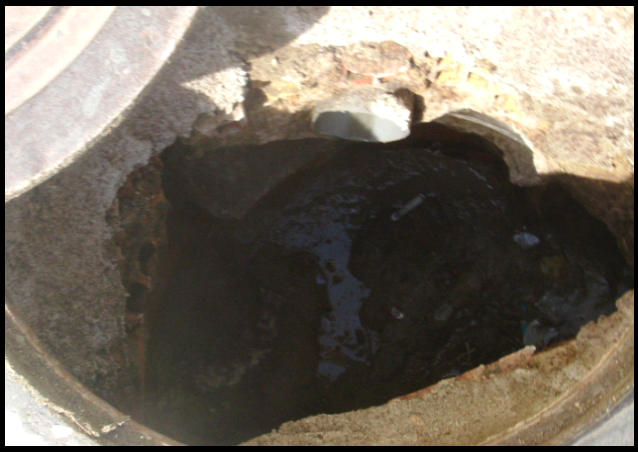
Nº DE POZO: 16

Cota de Tapa: 4,06 Observaciones:  
Cota de Solera: 2,36  
Profundidad del Pozo: 1,7

| Datos del Tubo: | Tubo 1 | Tubo 2 | Tubo 3 | Tubo 4 | Tubo 5 | Tubo 6 | Tubo 7 |
|---|---|---|---|---|---|---|---|
| Generatriz Inferior: | 1,6 | 1,7 | 1,6 | 1,6 | 0 | 0 | 0 |

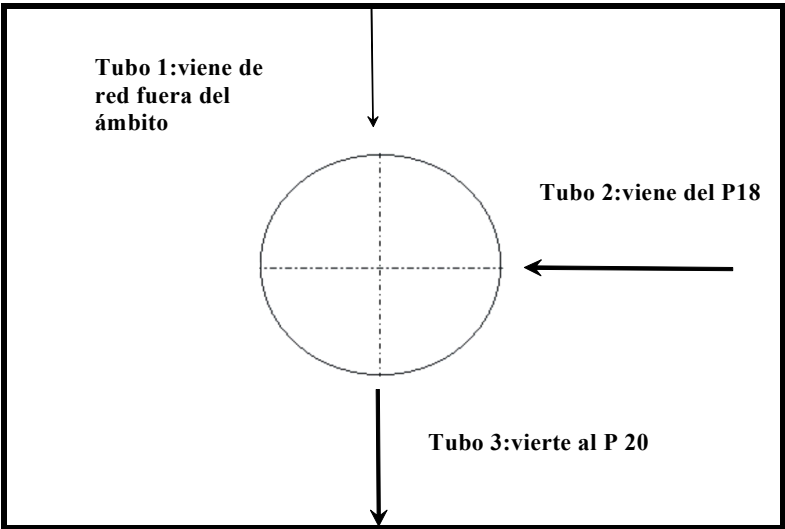
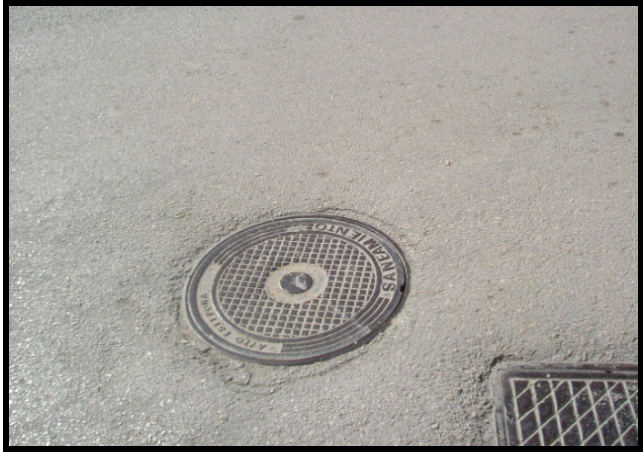
Nº DE POZO: 17

Cota de Tapa: 3,71 Observaciones:  
Cota de Solera: 2,41  
Profundidad del Pozo: 1,3

| Datos del Tubo: | Tubo 1 | Tubo 2 | Tubo 3 | Tubo 4 | Tubo 5 | Tubo 6 | Tubo 7 |
|---|---|---|---|---|---|---|---|
| Generatriz Inferior: | 1,3 | 1,3 | 1,3 | 0 | 0 | 0 | 0 |

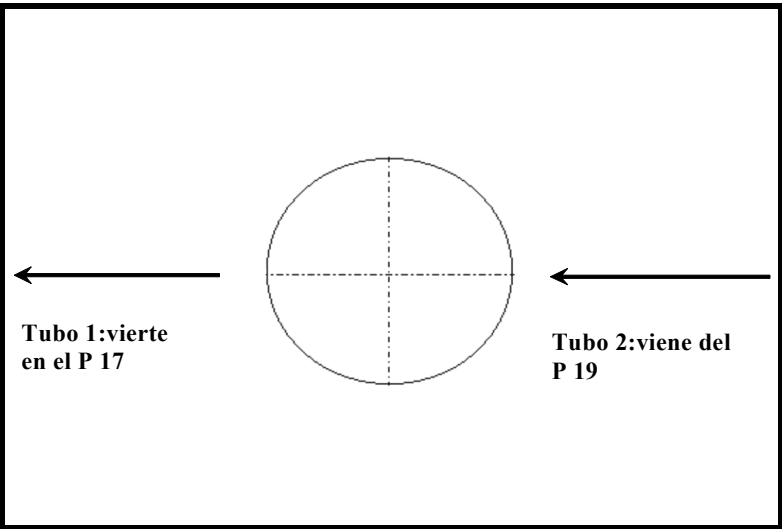
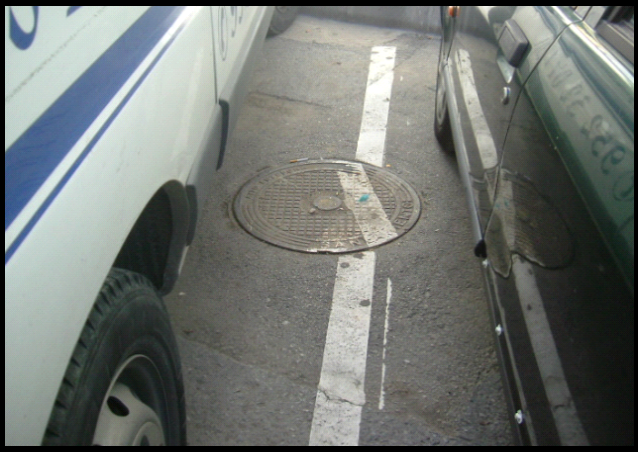
| Datos del Tubo: | Tubo 1 | Tubo 2 | Tubo 3 | Tubo 4 | Tubo 5 | Tubo 6 | Tubo 7 |
|---|---|---|---|---|---|---|---|
| Tipo de Material: | | | | | | | |

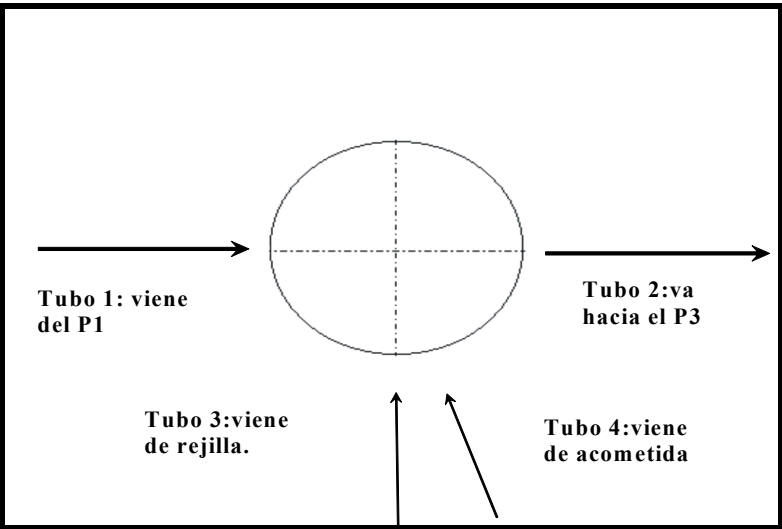
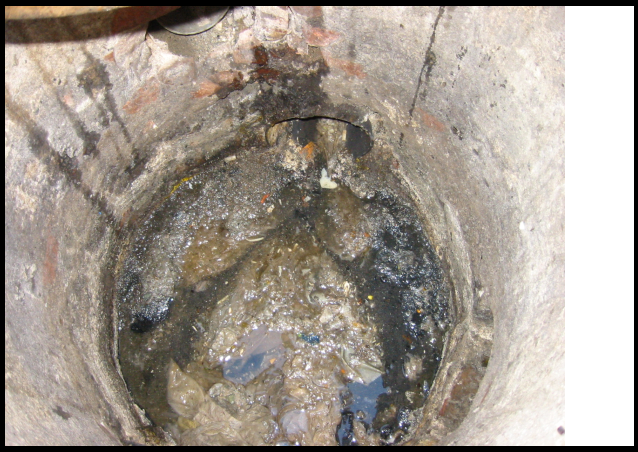
Nº DE POZO: 2

Cota de Tapa: 3,63 Observaciones:  
Cota de Solera: 2,73  
Profundidad del Pozo: 0,9

| Datos del Tubo: | Tubo 1 | Tubo 2 | Tubo 3 | Tubo 4 | Tubo 5 | Tubo 6 | Tubo 7 |
|---|---|---|---|---|---|---|---|
| Generatriz Inferior: | 90 | 0,9 | 0 | 0 | 0 | 0 | 0 |
| Diametro mm: | 300 | 300 | 0 | 0 | 0 | 0 | 0 |
| Tipo de Material: | hormigon | hormigon | | | | | |

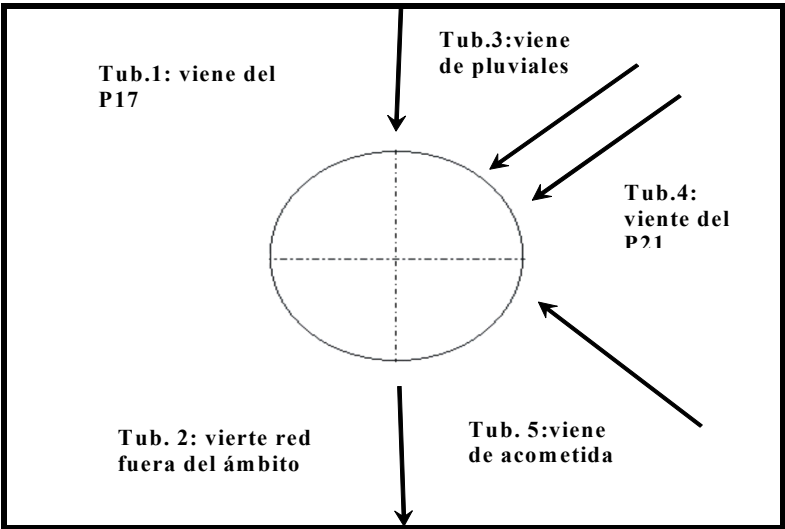
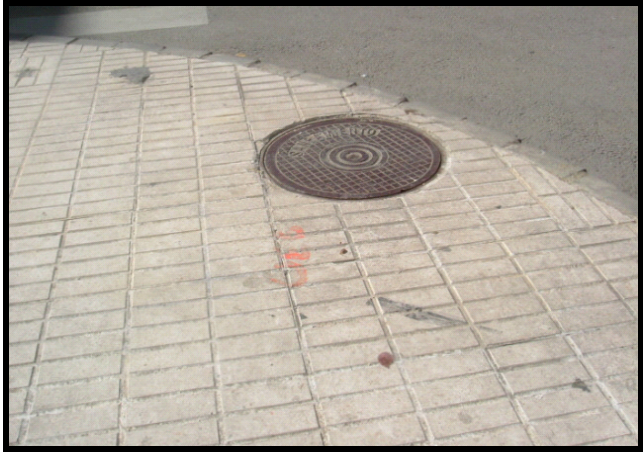
Nº DE POZO: 20

Cota de Tapa: 3,70 Observaciones:  
Cota de Solera: 2,3  
Profundidad del Pozo: 1,4

| Datos del Tubo: | Tubo 1 | Tubo 2 | Tubo 3 | Tubo 4 | Tubo 5 | Tubo 6 | Tubo 7 |
|---|---|---|---|---|---|---|---|
| Generatriz Inferior: | 1,4 | 1,4 | 0 | 0 | 0 | 0 | 0 |

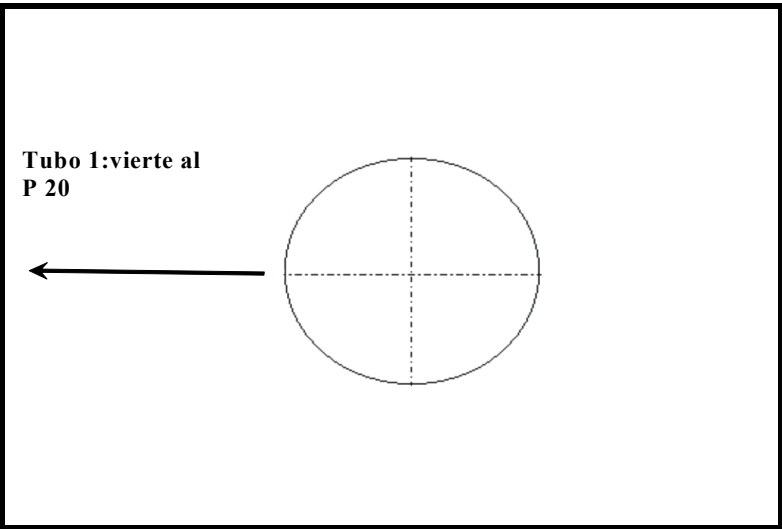
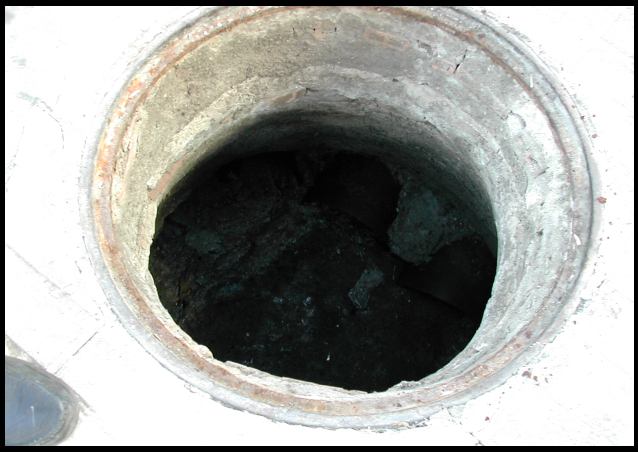
Nº DE POZO: 21

Cota de Tapa: 3,71 Observaciones:  
Cota de Solera: 0  
Profundidad del Pozo: 0

| Datos del Tubo: | Tubo 1 | Tubo 2 | Tubo 3 | Tubo 4 | Tubo 5 | Tubo 6 | Tubo 7 |
|---|---|---|---|---|---|---|---|
| Generatriz Inferior: | 0 | 0 | 0 | 0 | 0 | 0 | 0 |

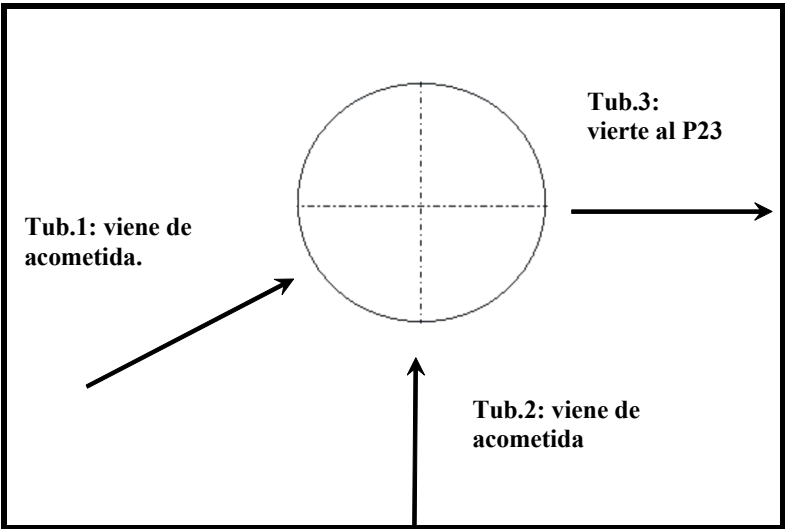
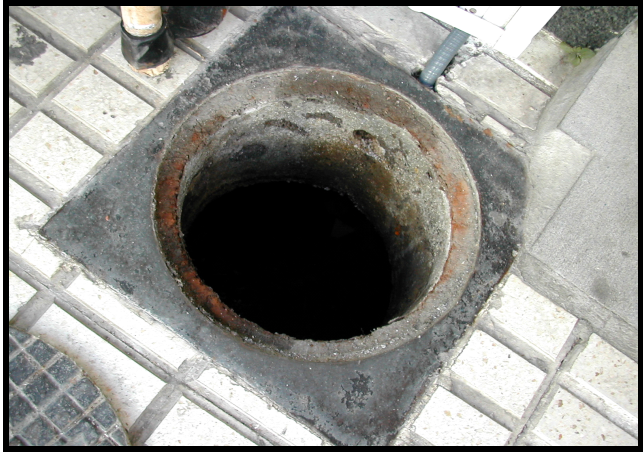
Nº DE POZO: 22

Cota de Tapa: 3,59 Observaciones:  
Cota de Solera: 2,24  
Profundidad del Pozo: 1,35

| Datos del Tubo: | Tubo 1 | Tubo 2 | Tubo 3 | Tubo 4 | Tubo 5 | Tubo 6 | Tubo 7 |
|---|---|---|---|---|---|---|---|
| Generatriz Inferior: | 0,5 | 1,35 | 1,35 | 0 | 0 | 0 | 0 |

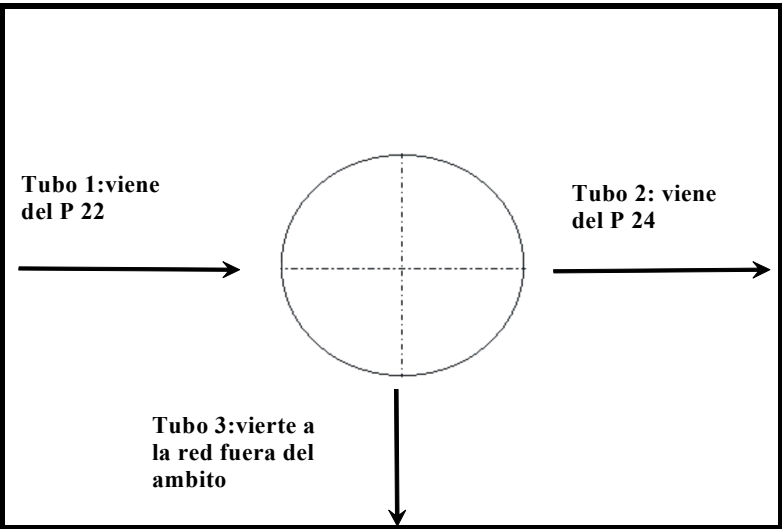
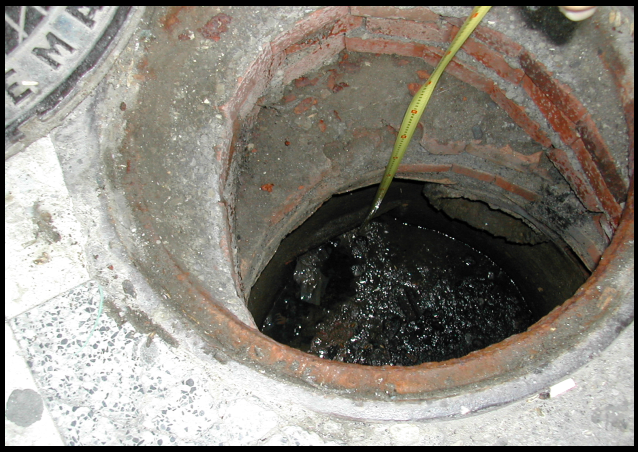
Nº DE POZO: 23

Cota de Tapa: 3,54 Observaciones:  
Cota de Solera: 2,24  
Profundidad del Pozo: 1,48

| Datos del Tubo: | Tubo 1 | Tubo 2 | Tubo 3 | Tubo 4 | Tubo 5 | Tubo 6 | Tubo 7 |
|---|---|---|---|---|---|---|---|
| Generatriz Inferior: | | 0 | 1,48 | 0 | 0 | 0 | 0 |

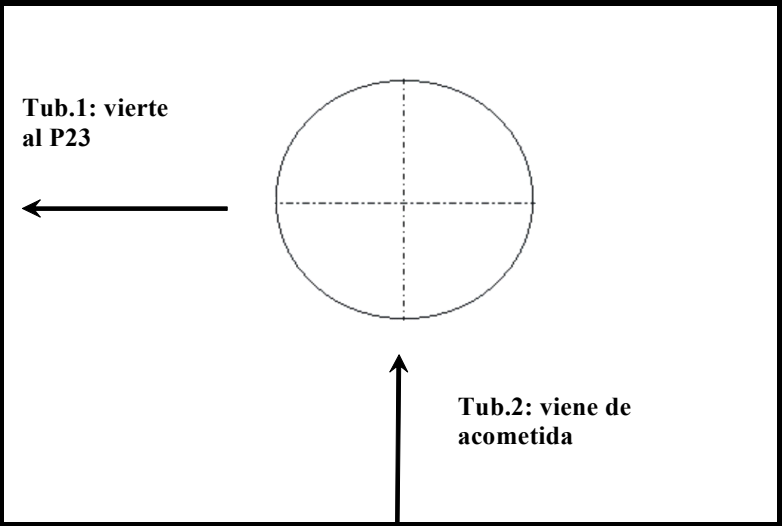
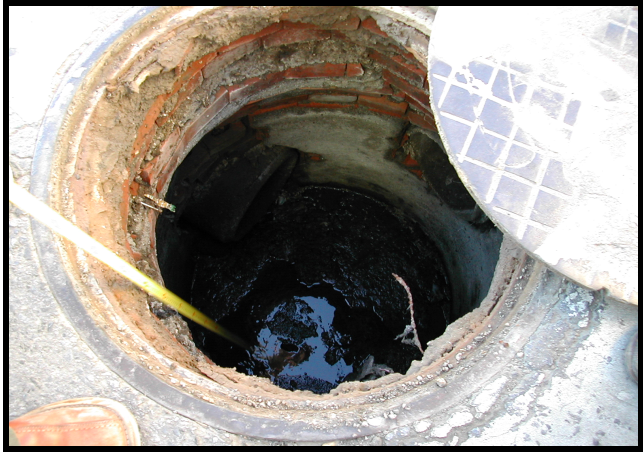
Nº DE POZO: 24

Cota de Tapa: 3,39 Observaciones:  
Cota de Solera: 2,35  
Profundidad del Pozo: 1,15

| Datos del Tubo: | Tubo 1 | Tubo 2 | Tubo 3 | Tubo 4 | Tubo 5 | Tubo 6 | Tubo 7 |
|---|---|---|---|---|---|---|---|
| Generatriz Inferior: | 1,15 | 1,15 | 0 | 0 | 0 | 0 | 0 |

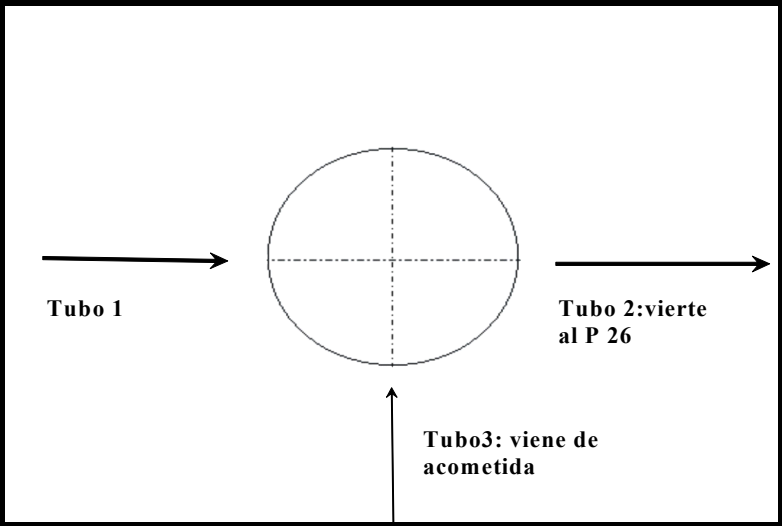
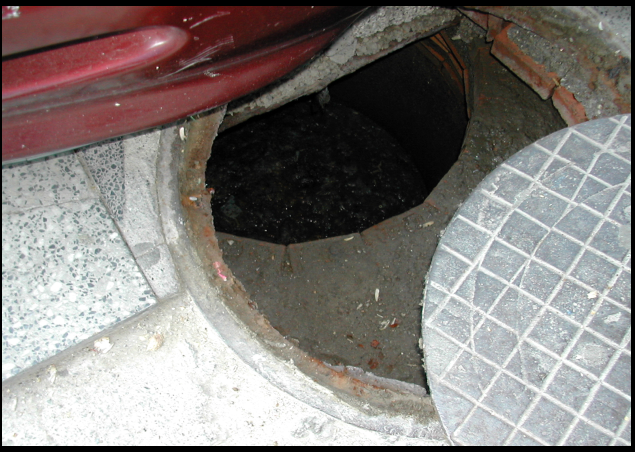
Nº DE POZO: 25

Cota de Tapa: 3,26 Observaciones:  
Cota de Solera: 0  
Profundidad del Pozo: 0

| Datos del Tubo: | Tubo 1 | Tubo 2 | Tubo 3 | Tubo 4 | Tubo 5 | Tubo 6 | Tubo 7 |
|---|---|---|---|---|---|---|---|
| Generatriz Inferior: | 0 | 0 | 1,42 | 0 | 0 | 0 | 0 |

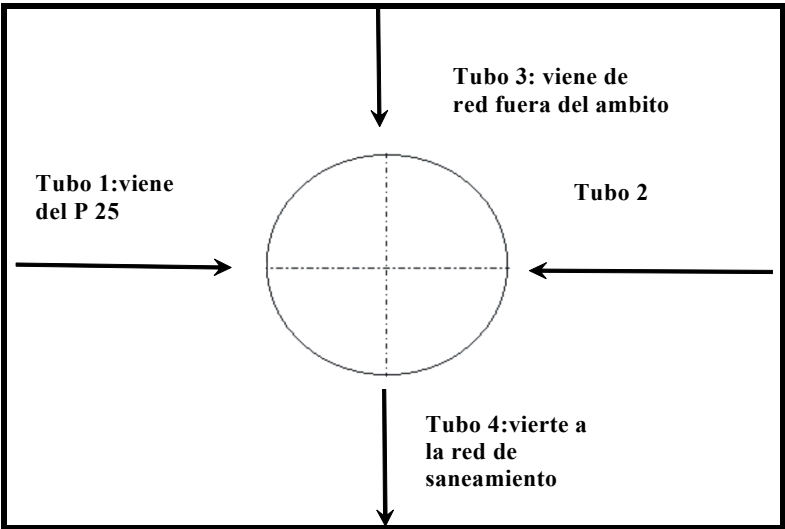
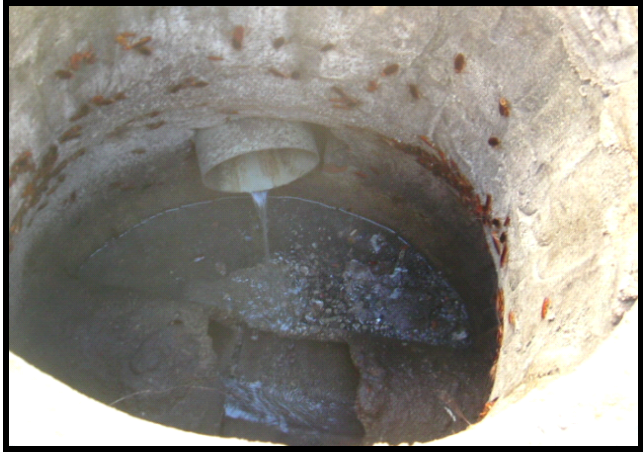
Nº DE POZO: 26

Cota de Tapa: 3,21 Observaciones:  
Cota de Solera: 1,79  
Profundidad del Pozo: 1,42

| Datos del Tubo: | Tubo 1 | Tubo 2 | Tubo 3 | Tubo 4 | Tubo 5 | Tubo 6 | Tubo 7 |
|---|---|---|---|---|---|---|---|
| Generatriz Inferior: | 0 | 0 | 1,42 | 0 | 0 | 0 | 0 |

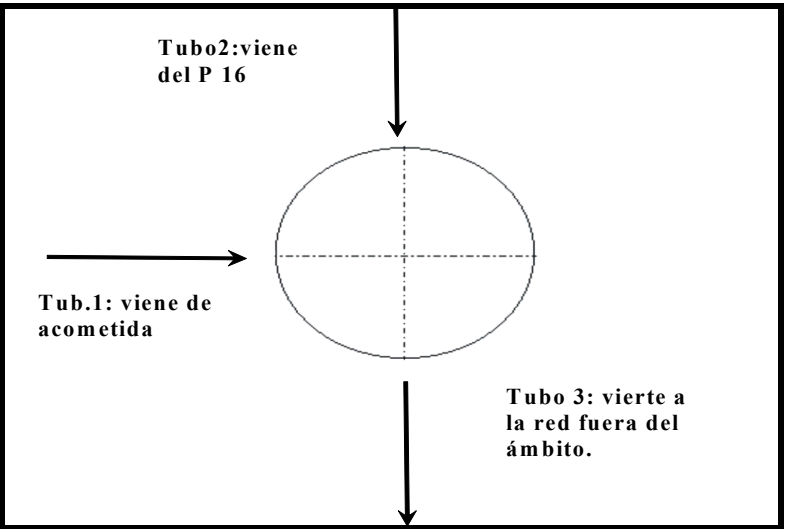
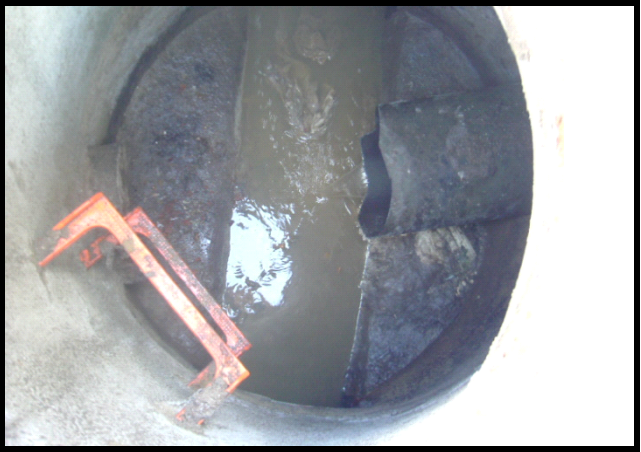
Nº DE POZO: 27

Cota de Tapa: 3,88 Observaciones:  
Cota de Solera: 2,23  
Profundidad del Pozo: 1,65

| Datos del Tubo: | Tubo 1 | Tubo 2 | Tubo 3 | Tubo 4 | Tubo 5 | Tubo 6 | Tubo 7 |
|---|---|---|---|---|---|---|---|
| Generatriz Inferior: | 1,4 | 1,65 | 1,65 | 0 | 0 | 0 | 0 |

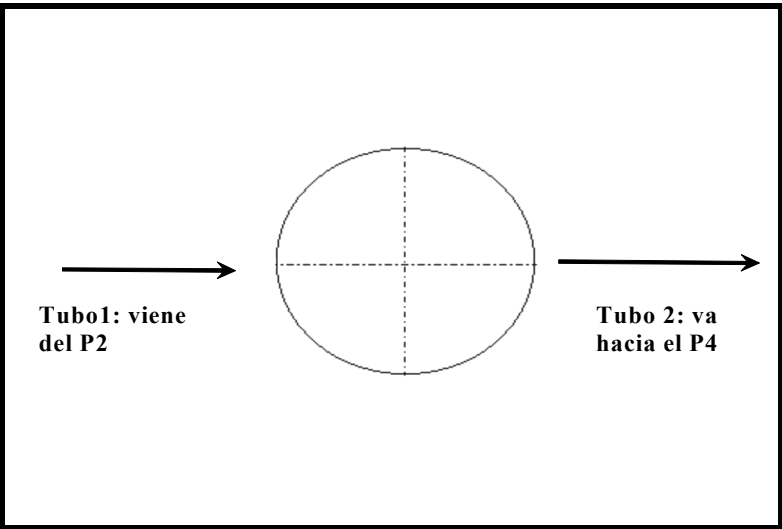
Nº DE POZO: 3

Cota de Tapa: 3,73 Observaciones:  
Cota de Solera: 2,5  
Profundidad del Pozo: 1,23

| Datos del Tubo: | Tubo 1 | Tubo 2 | Tubo 3 | Tubo 4 | Tubo 5 | Tubo 6 | Tubo 7 |
|---|---|---|---|---|---|---|---|
| Generatriz Inferior: | 1,23 | 1,22 | 0 | 0 | 0 | 0 | 0 |
| Diametro mm: | 300 | 200 | 0 | 0 | 0 | 0 | 0 |
| Tipo de Material: | hormigon | PVC | | | | | |

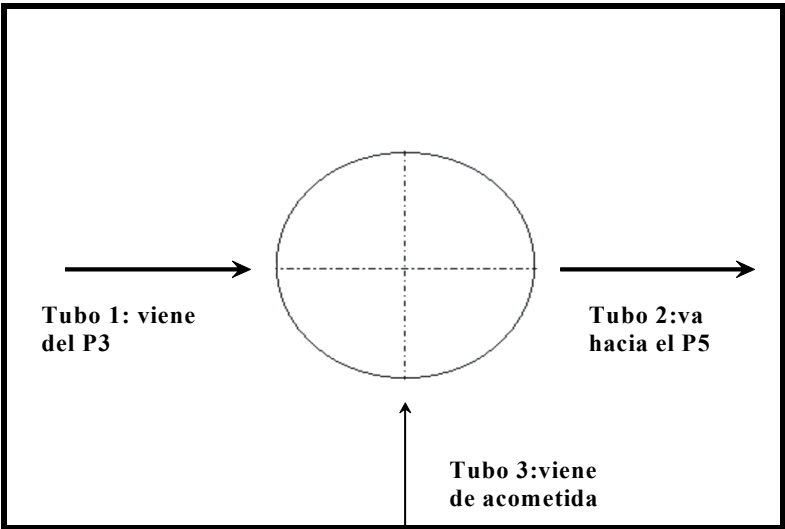
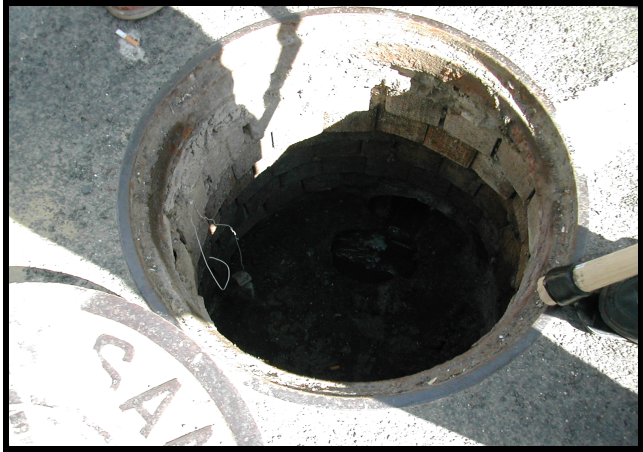
Nº DE POZO: 4

Cota de Tapa: 3,63 Observaciones:  
Cota de Solera: 1,429  
Profundidad del Pozo: 1,22

| Datos del Tubo: | Tubo 1 | Tubo 2 | Tubo 3 | Tubo 4 | Tubo 5 | Tubo 6 | Tubo 7 |
|---|---|---|---|---|---|---|---|
| Generatriz Inferior: | 1,22 | 1,22 | 0 | 0 | 0 | 0 | 0 |
| Diametro mm: | 300 | 250 | 0 | 0 | 0 | 0 | 0 |
| Tipo de Material: | hormigon | pvc | | | | | |

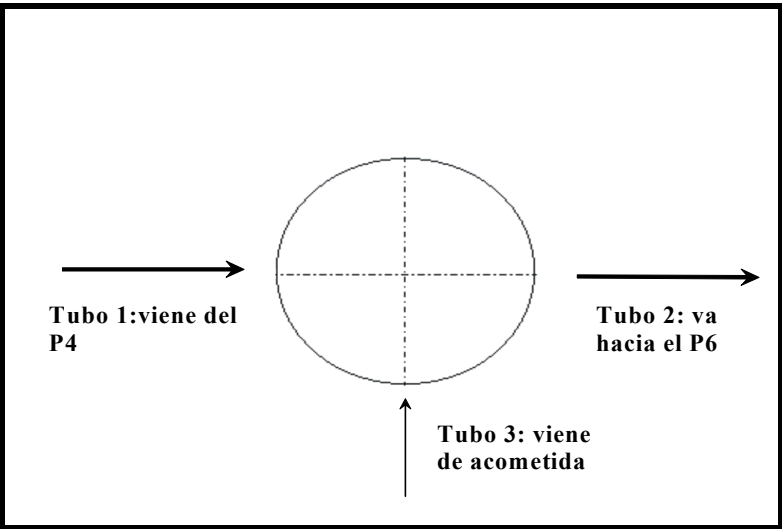
Nº DE POZO: 5

Cota de Tapa: 3,50 Observaciones:  
Cota de Solera: 0,95  
Profundidad del Pozo: 0,95

| Datos del Tubo: | Tubo 1 | Tubo 2 | Tubo 3 | Tubo 4 | Tubo 5 | Tubo 6 | Tubo 7 |
|---|---|---|---|---|---|---|---|
| Generatriz Inferior: | 0,95 | 0 | | 1,8 | 0 | 0 | 0 |
| Diametro mm: | 300 | 300 | 400 | 600 | 0 | 0 | 0 |
| Tipo de Material: | hormigón | hormigon | hormigon | PVC | | | |

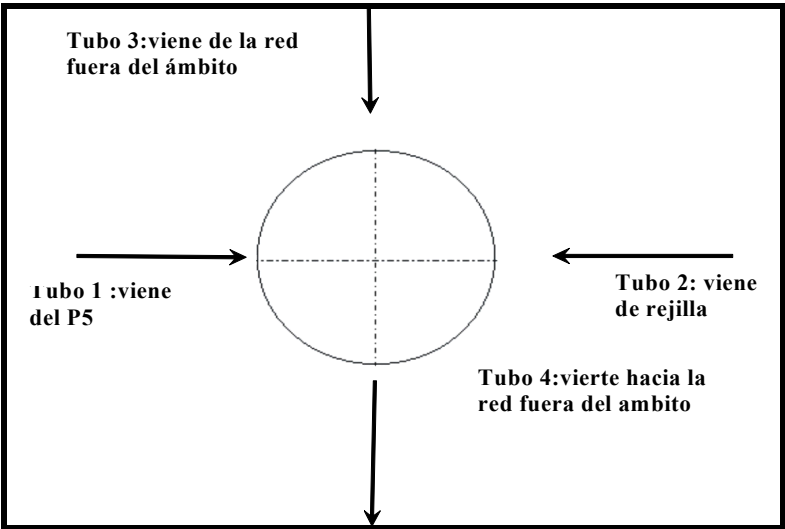
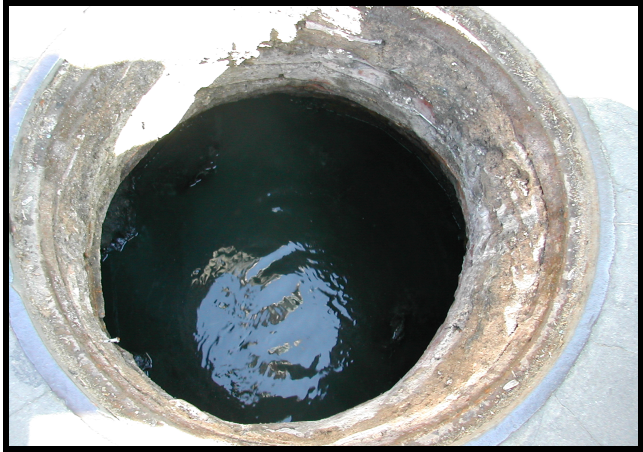
Nº DE POZO: 6

Cota de Tapa: 3,57 Observaciones:  
Cota de Solera: 2,42  
Profundidad del Pozo: 1,15

| Datos del Tubo: | Tubo 1 | Tubo 2 | Tubo 3 | Tubo 4 | Tubo 5 | Tubo 6 | Tubo 7 |
|---|---|---|---|---|---|---|---|
| Generatriz Inferior: | 1,15 | 1,15 | 0 | 0 | 0 | 0 | 0 |
| Diametro mm: | 300 | 0 | 400 | 0 | 0 | 0 | 0 |
| Tipo de Material: | hormigón | | hormigon | | | | |

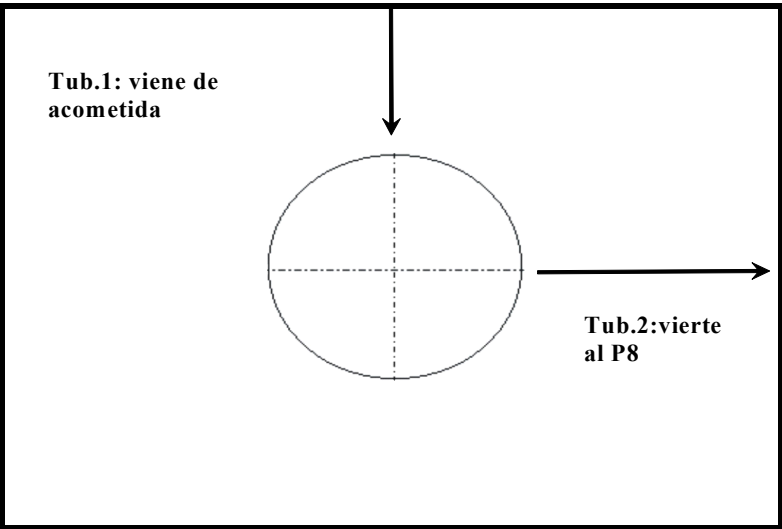
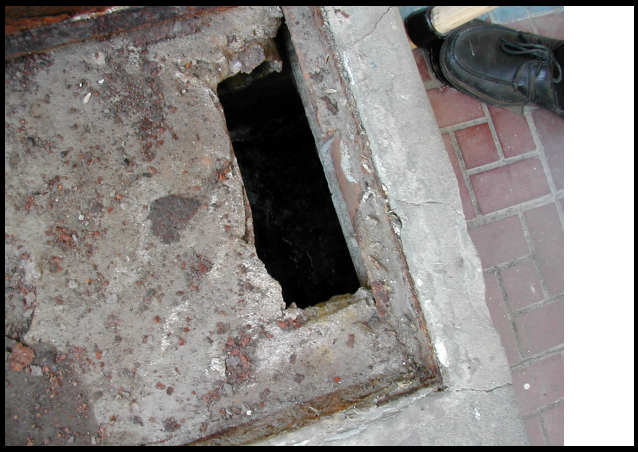
| Datos del Tubo: | Tubo 1 | Tubo 2 | Tubo 3 | Tubo 4 | Tubo 5 | Tubo 6 | Tubo 7 |
|---|---|---|---|---|---|---|---|
| Tipo de Material: | | hormigon | | | | | |

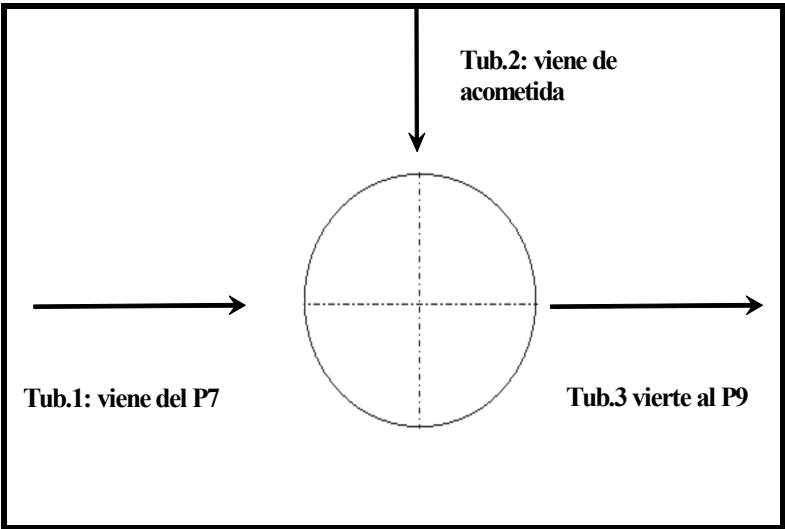
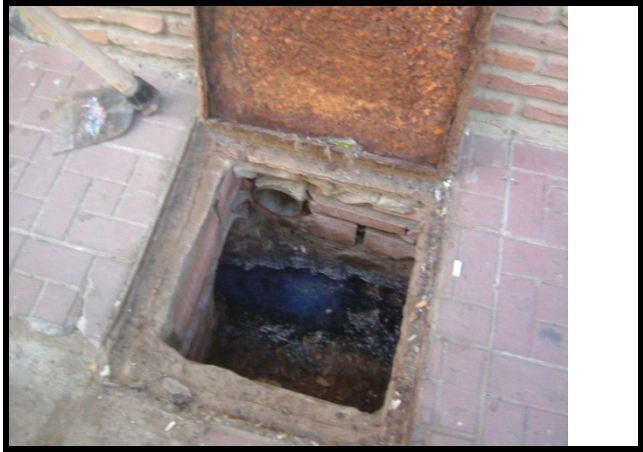
Nº DE POZO: 8

Cota de Tapa: 4,49 Observaciones:  
Cota de Solera: 4,01  
Profundidad del Pozo: 0,48

| Datos del Tubo: | Tubo 1 | Tubo 2 | Tubo 3 | Tubo 4 | Tubo 5 | Tubo 6 | Tubo 7 |
|---|---|---|---|---|---|---|---|
| Generatriz Inferior: | 0,48 | 0,25 | 0,48 | 0 | 0 | 0 | 0 |

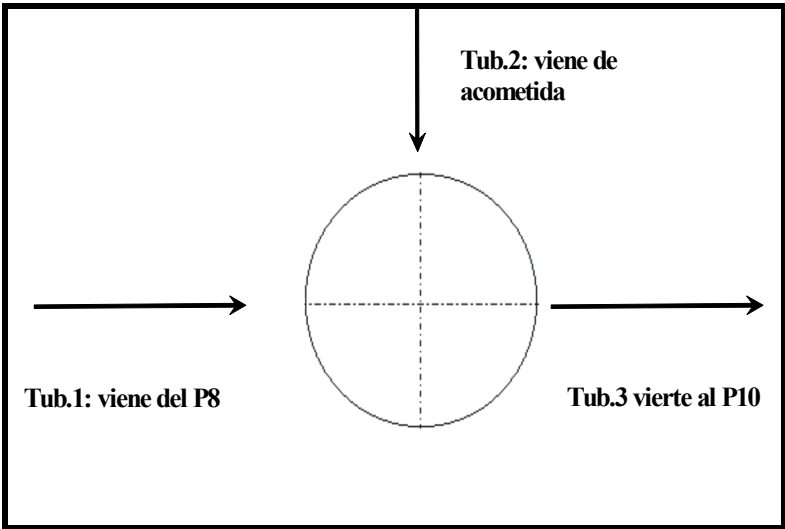
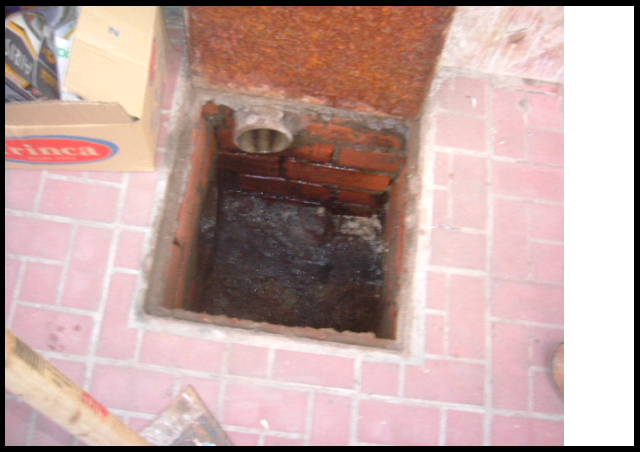
Nº DE POZO: 9

Cota de Tapa: 4,22 Observaciones:  
Cota de Solera: 3,54  
Profundidad del Pozo: 0,68

| Datos del Tubo: | Tubo 1 | Tubo 2 | Tubo 3 | Tubo 4 | Tubo 5 | Tubo 6 | Tubo 7 |
|---|---|---|---|---|---|---|---|
| Generatriz Inferior: | 0,68 | 0,25 | 0,68 | 0 | 0 | 0 | 0 |

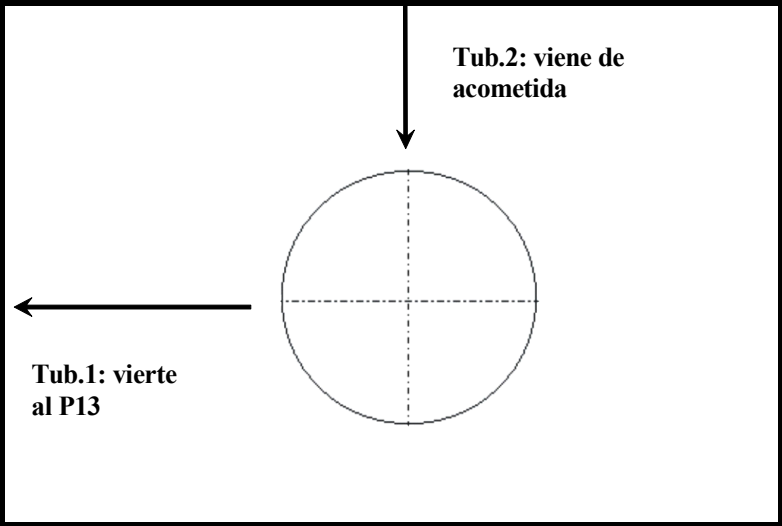
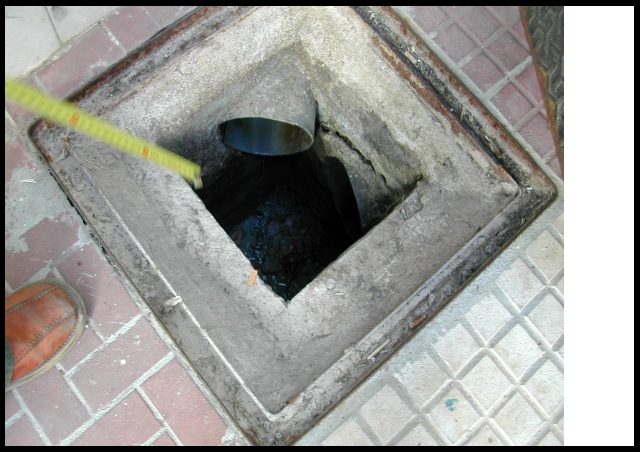
Nº DE POZO: aco.13d

Cota de Tapa: 3,54 Observaciones:  
Cota de Solera: 3,19  
Profundidad del Pozo: 0,35

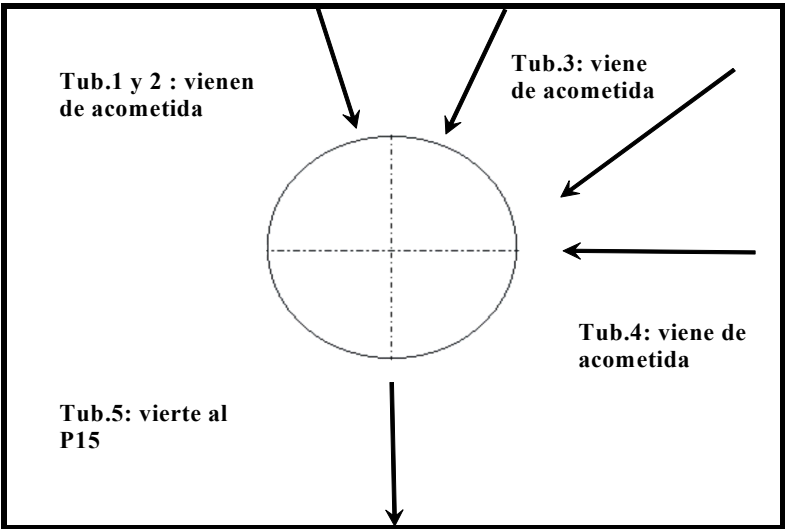
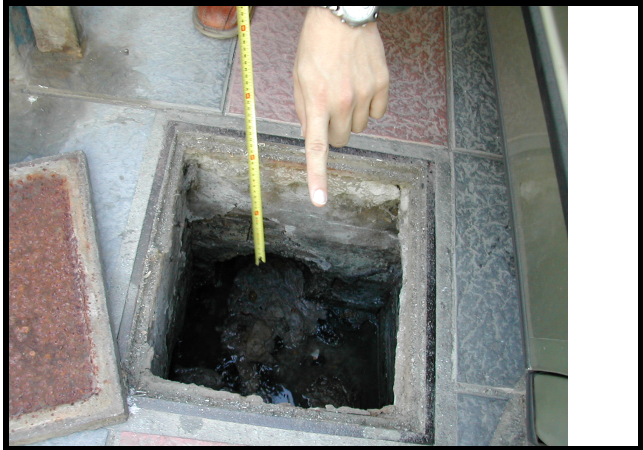
Nº DE POZO: aco.15a

| Datos del Tubo: | Tubo 1 | Tubo 2 | Tubo 3 | Tubo 4 | Tubo 5 | Tubo 6 | Tubo 7 |
|---|---|---|---|---|---|---|---|
| Tipo de Material: | | | | | | | |

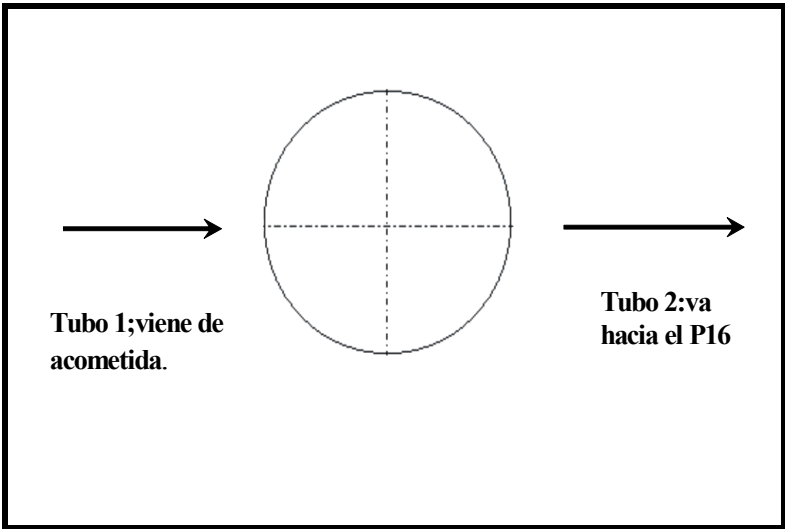
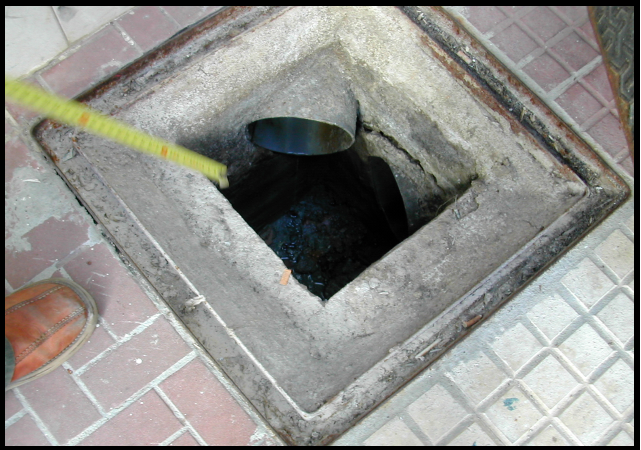
Nº DE POZO: aco.16a

Cota de Tapa: 4,13 Observaciones:  
Cota de Solera: 0  
Profundidad del Pozo: 0

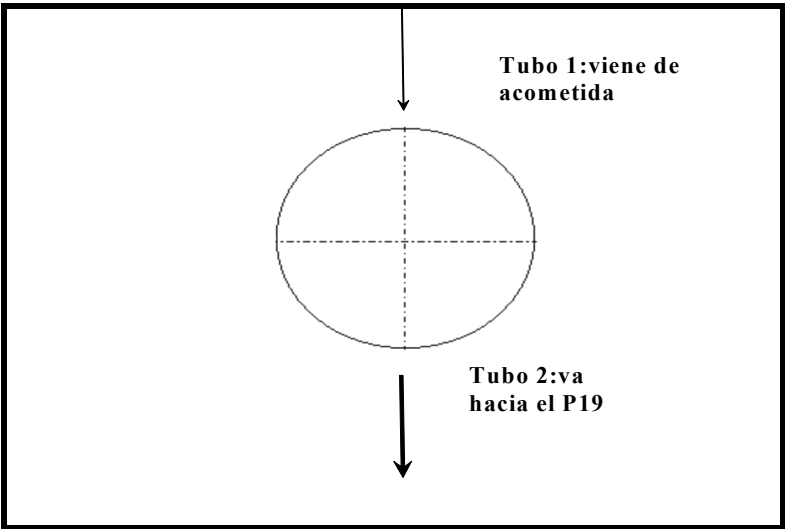
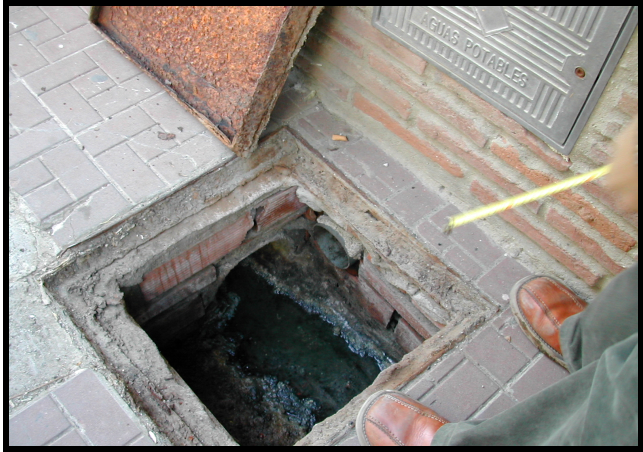
Nº DE POZO: aco.19a

| Datos del Tubo: | Tubo 1 | Tubo 2 | Tubo 3 | Tubo 4 | Tubo 5 | Tubo 6 | Tubo 7 |
|---|---|---|---|---|---|---|---|
| Tipo de Material: | | | | | | | |
