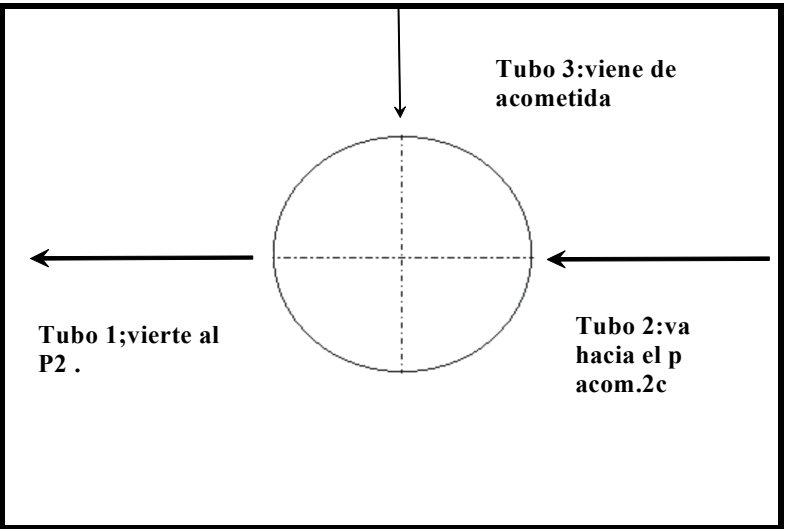
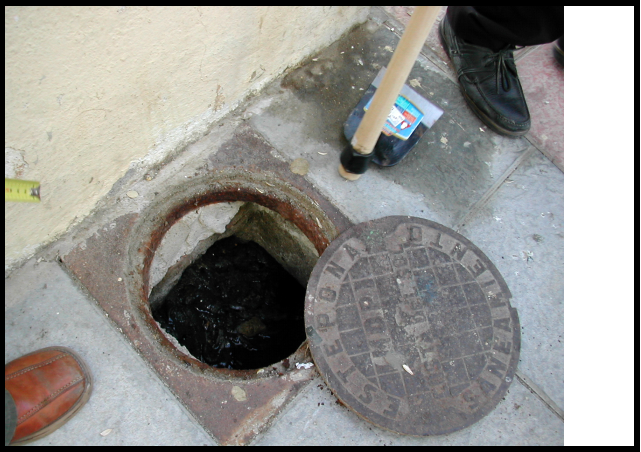
Nº DE POZO: aco.2a

Cota de Tapa: 0,00 Observaciones:  
Cota de Solera: 0  
Profundidad del Pozo: 0,5

| Datos del Tubo: | Tubo 1 | Tubo 2 | Tubo 3 | Tubo 4 | Tubo 5 | Tubo 6 | Tubo 7 |
|---|---|---|---|---|---|---|---|
| Tipo de Material: | | pvc | | | | | |

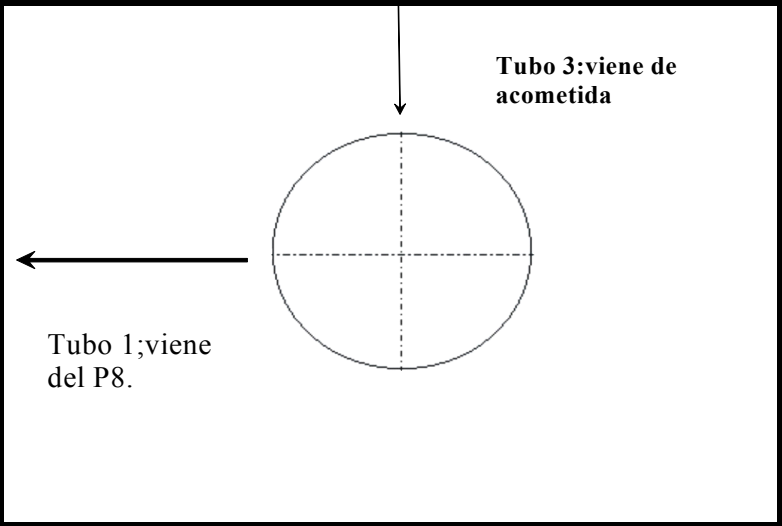
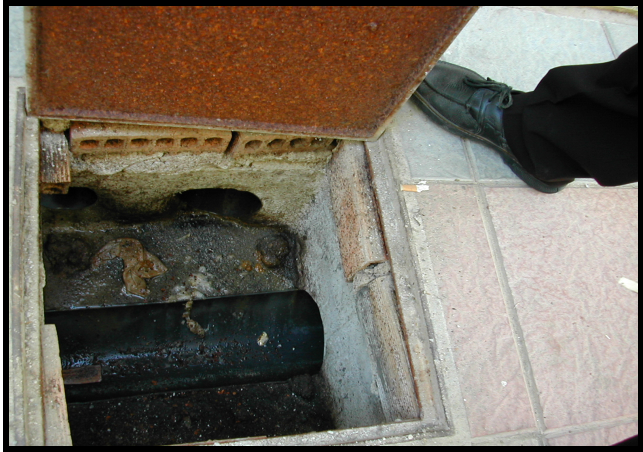
Nº DE POZO: aco.2c

| Datos del Tubo: | Tubo 1 | Tubo 2 | Tubo 3 | Tubo 4 | Tubo 5 | Tubo 6 | Tubo 7 |
|---|---|---|---|---|---|---|---|
| Tipo de Material: | | pvc | | | | | |

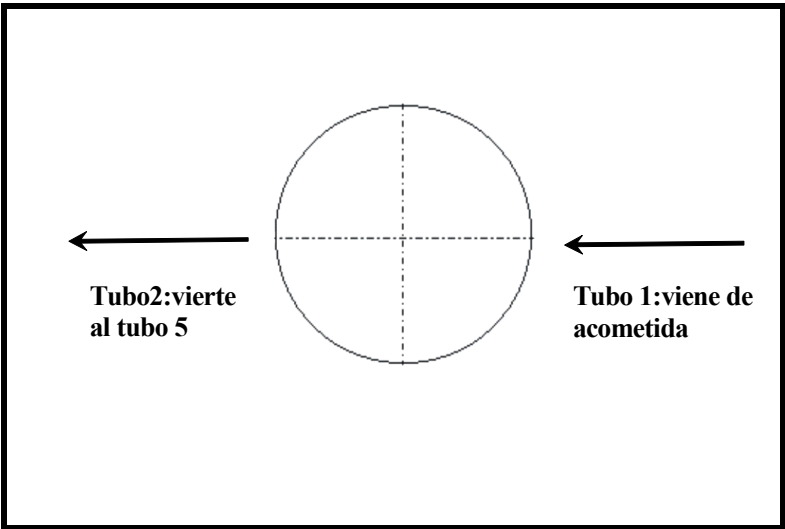
Nº DE POZO: aco.5a

| Datos del Tubo: | Tubo 1 | Tubo 2 | Tubo 3 | Tubo 4 | Tubo 5 | Tubo 6 | Tubo 7 |
|---|---|---|---|---|---|---|---|
| Tipo de Material: | | | | | | | |
